# ochrona przed korozją

**Mechanical degradation of steel partially fixed in concrete**

# Powłoki izolacyjne a naprężeniowe pękanie korozyjne stalowych gazociągów – Cz. I

## Insulation coatings and stress corrosion of steel gas pipelines – Part I

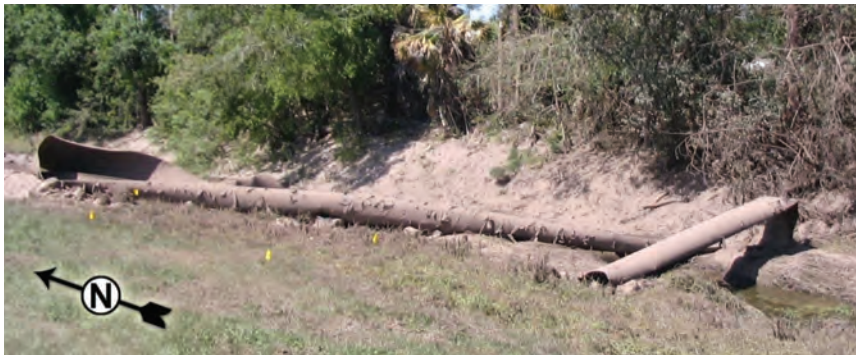
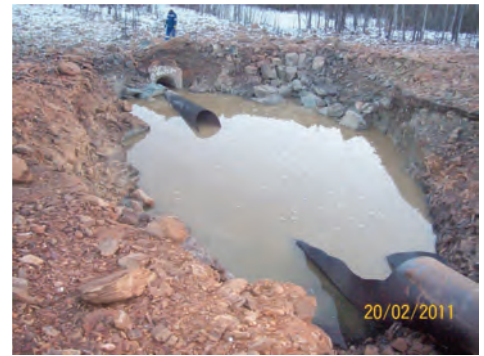
Rys. 1. Przykłady rozerwania gazociągów spowodowanych przez SCC [5, 7]. Dzięki uprzejmości U.S. NTSB, TSB of Canada

Fig. 1. Examples of gas pipeline ruptures caused by SCC [5, 7]. Photo courtesy of U.S. NTSB, TSB of Canada.

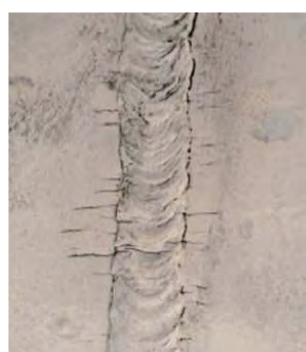
Rys. 6. Kolonia pęknięć przy prawie neutralnym pH w sąsiedztwie spoiny obwodowej [10]. Dzięki uprzejmości UKOPA

Fig. 6. Near neutral SCC colony near perimeter weld [10]. Photo courtesy of UKOPA

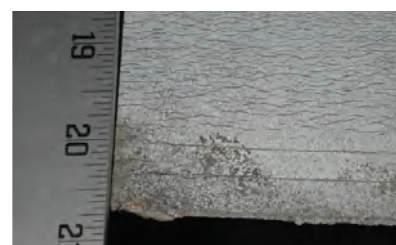
Rys. 8. Kolonia naprężeniowych pęknięć korozyjnych [10, 15]. Dzięki uprzejmości UKOPA

Fig. 8. SCC colony [10, 15]. Photo courtesy of UKOPA

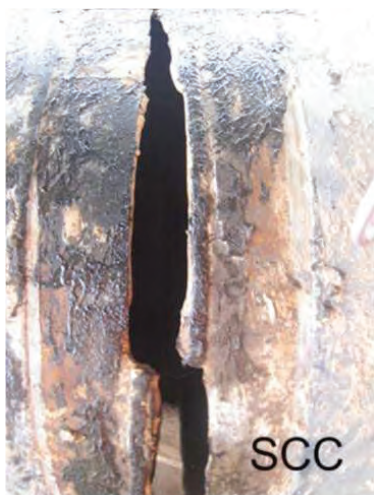
Rys. 12. Pęknięcie rurociągu pod powłoką taśmową w śladzie szczeliny podpowłokowej na zakładce taśmy [10]. Dzięki uprzejmości UKOPA

Fig. 12. Pipeline crack under tape coating in the trace of the subcoated aperture on the overlap of tape [10]. Photo courtesy of UKOPA

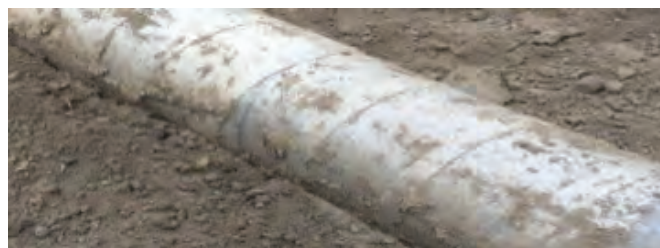
Rys. 13. Pęknięcie rurociągu pod powłoką taśmową w śladzie szczeliny podpowłokowej na zakładce taśmy [29]. Dzięki uprzejmości T.D. Williamson

Fig. 13. Pipeline crack under tape coating in the trace of the subcoated aperture on the overlap of tape [29]. Photo courtesy of T.D. Williamson

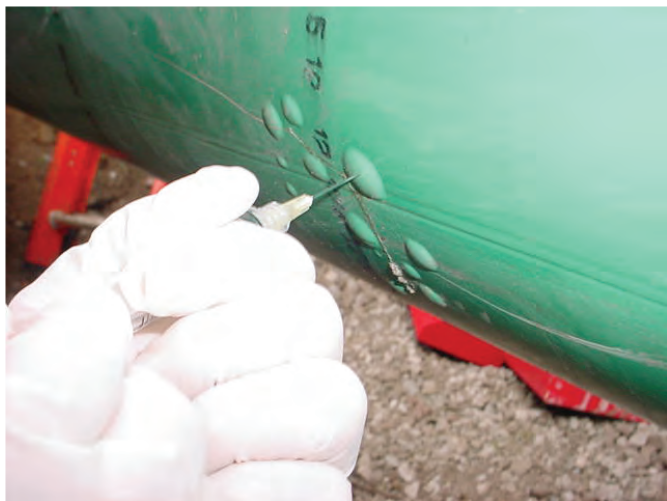
Rys. 14. Epoksydowa powłoka FBE z pęcherzami wypełnionymi elektrolitem o wysokim pH [30]. Dzięki uprzejmości Mehrooz Zamanzadeh (Dr Zee)

Fig. 14. Epoxy coating FBE with bubbles filled with high pH electrolyte [30]. Photo courtesy of Mehrooz Zamanzadeh (Dr. Zee)

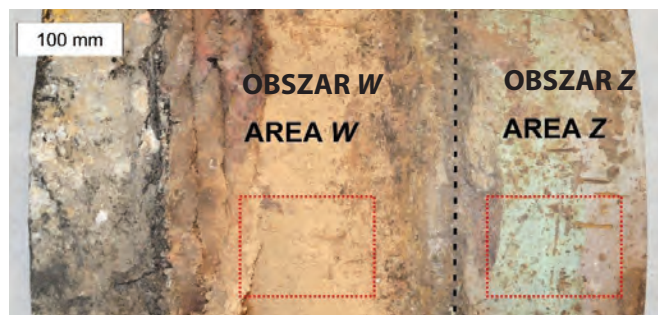
Fig 2. General view of the fragment of the tested steel pipeline with the indication of the areas subject to further analysis

Rys. 2. Widok ogólny fragmentu badanego stalowego rurociągu z zaznaczeniem obszarów poddanych dalszym analizom

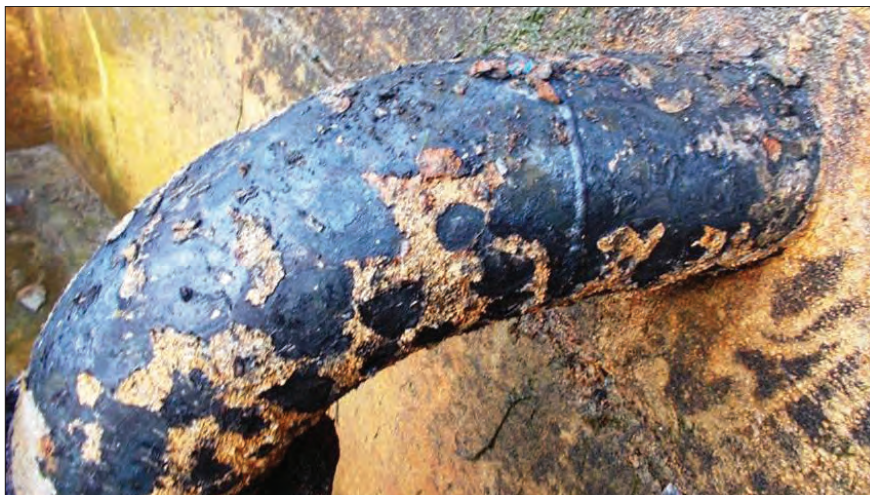
Fot. 1a. Kolano rurociągu stalowego mocno osłabione korozją

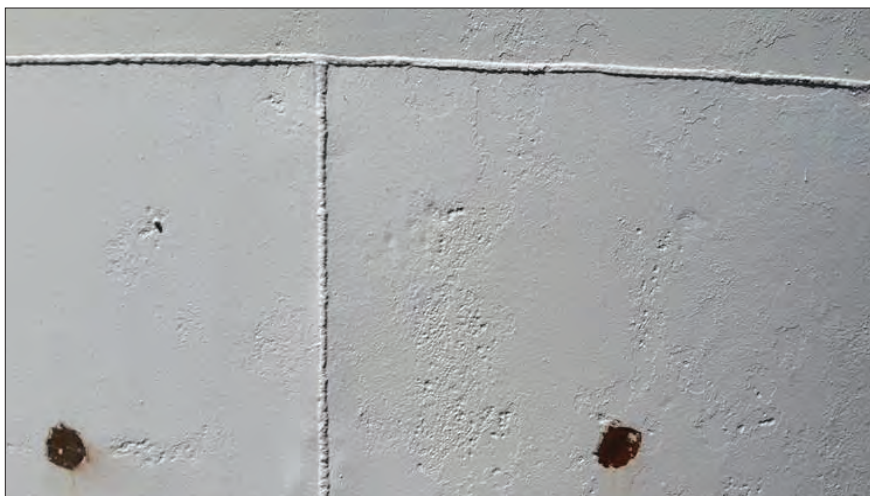
Fot. 1 b. Stalowy płaszcz zbiornika solanki z widocznymi głębokimi wżerami korozyjnymi

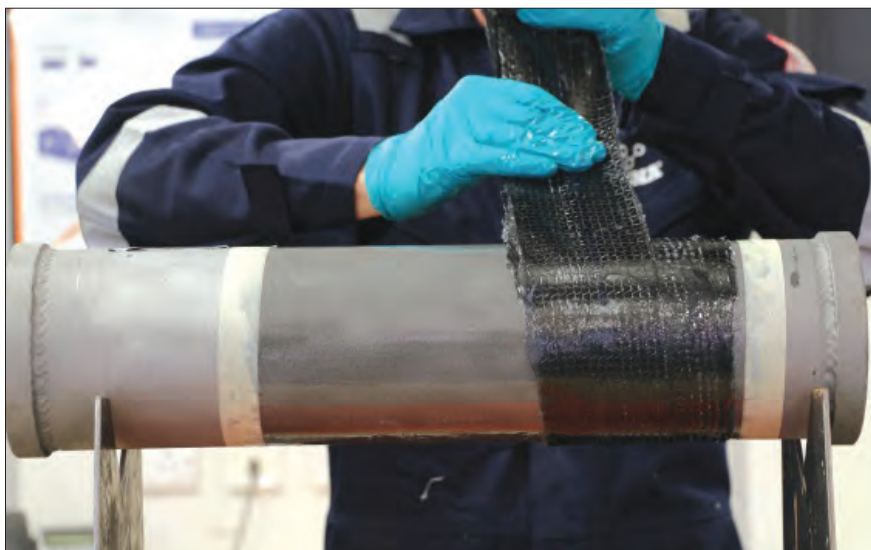
Fot. 3. Wzmocnienia rury stalowej kompozytem Belzona® SuperWrap II

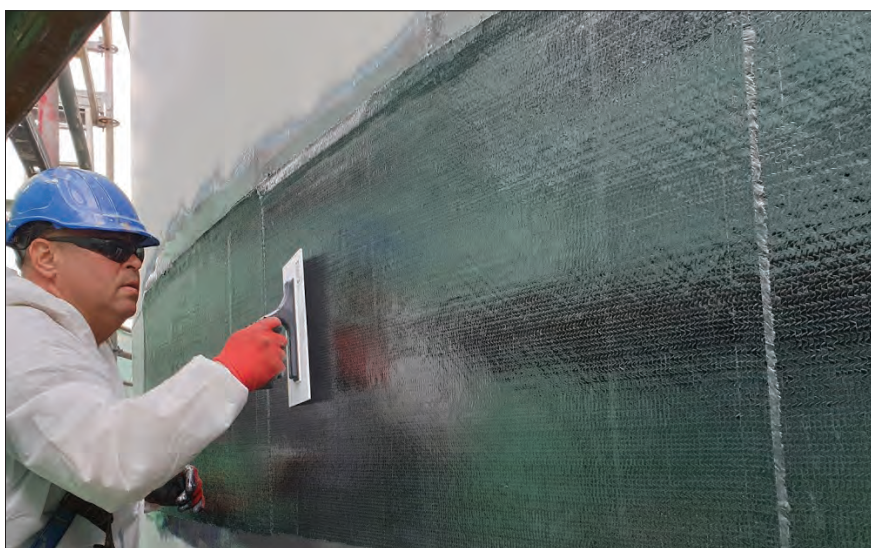
Fot. 4. Wzmocnienia płaszcza stalowego zbiornika solanki kompozytem Belzona® SuperWrap II

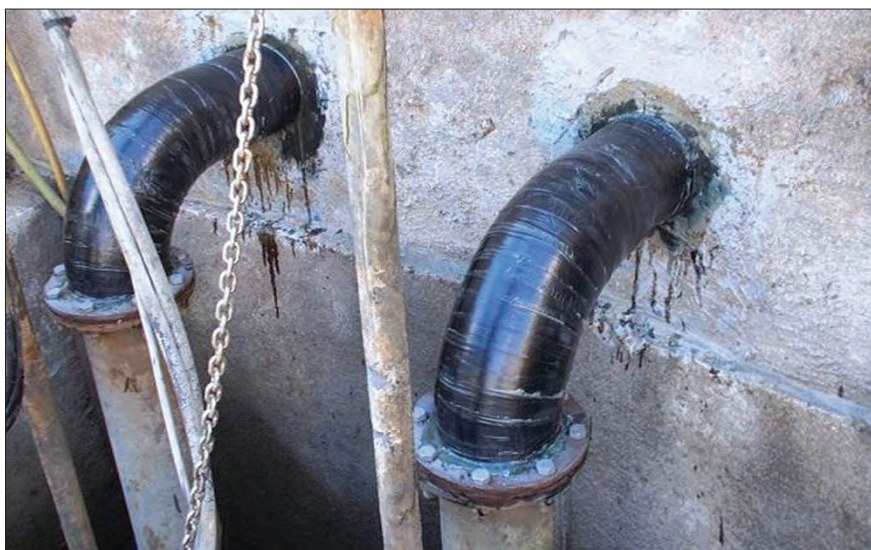
Fot. 5. Wzmocnienie kolan rurociągów stalowych kompozytem Belzona® SuperWrap II
